# Přechodná úprava provozu na silnici III/1379 v obci Malšice Chodníky Malšice - ul. Lužnická, celková situace

# Přechodná úprava provozu na silnici III/1379 v obci Malšice Etapa č. 1

# Přechodná úprava provozu na silnici III/1379 v obci Malšice

## Etapa č. 3

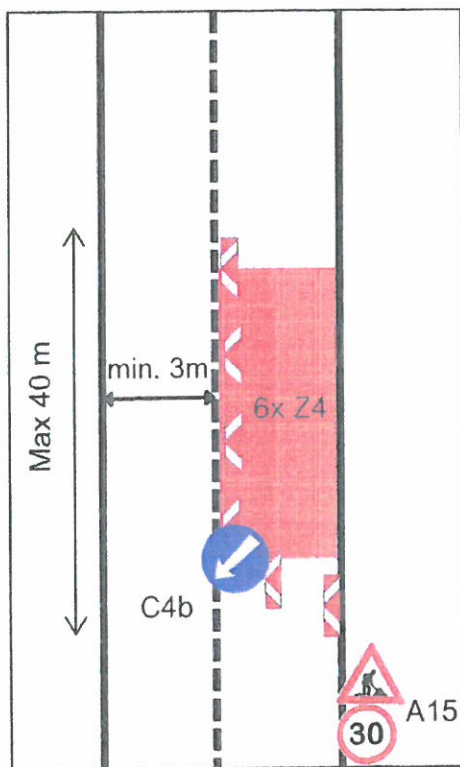
Posuvné pracovní místo označeno jen pro stavební techniku (vozidlo) pro provádění a přípravu stavebních prací. Pracovní místo na komunikaci jen v době 7.00 - 19.00 hod.
